# REPORTE FOTOGRAFICO

GIRO	NOMBRE DE LA OBRA	ESTADO	CUIDAD/MUNICIPIO	STATUS
ALBERGUE	DIAGNOSTICO DE LAS INSTALACIONES DEL ALBERGUE	OAXACA	IXTEPEC	
UBICACIÓN:	AV.FERROCARRIL PTE. N0 60, BARRIO LA SOLEDAS, CP 70110

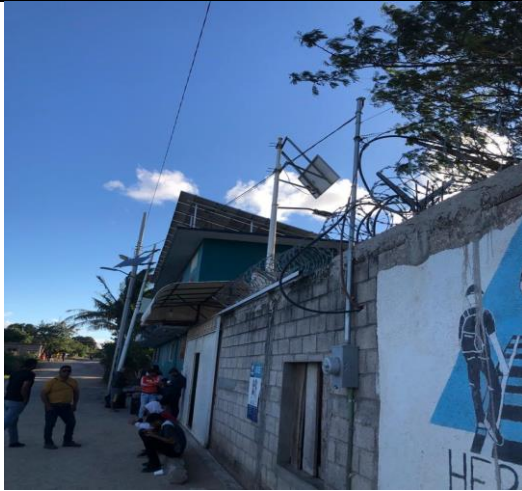
FOTOGRAFIA 1

VISTA FRONTAL DE ALBERGUE

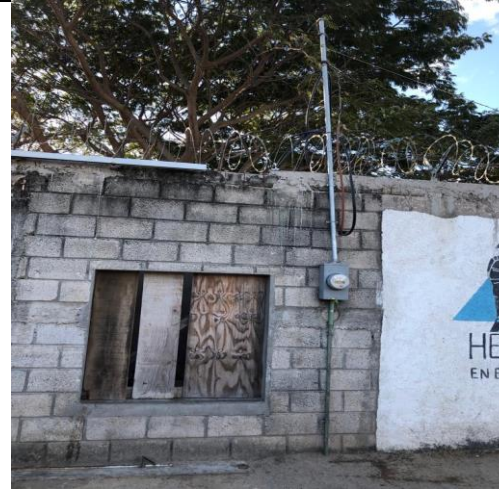
FOTOGRAFIA 2

ACOMETIDA DE ABELGUE 3F-4H

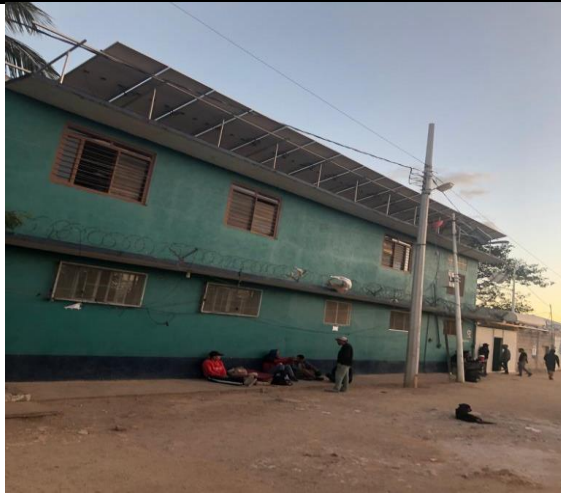
FOTOGRAFIA 5

VISTA FRONTAL DE ALBERGUE. EN ESTE POSTE REMATA EL NEUTRANEL  
3+1 CALIBRE 3/0 - 1/0

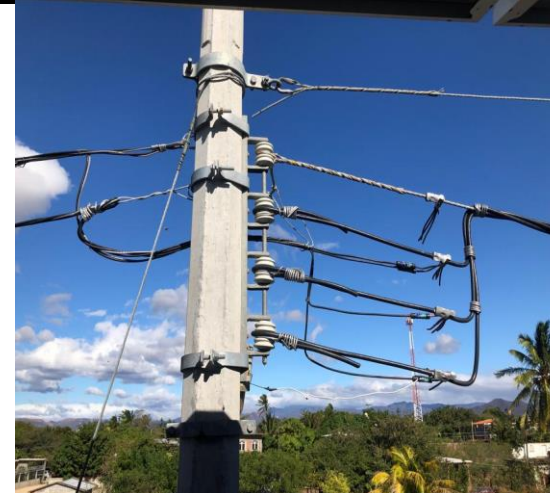
FOTOGRAFIA 6

EN LA RED DE BAJA TENSION SOLO SE OBSERVA QUE ESTA  
CONECTADA UNA ACOMETIDA PARA UNA CASA1F-2H Y LA  
OTRA ES PARA EL ALBERGUE 3F-4H

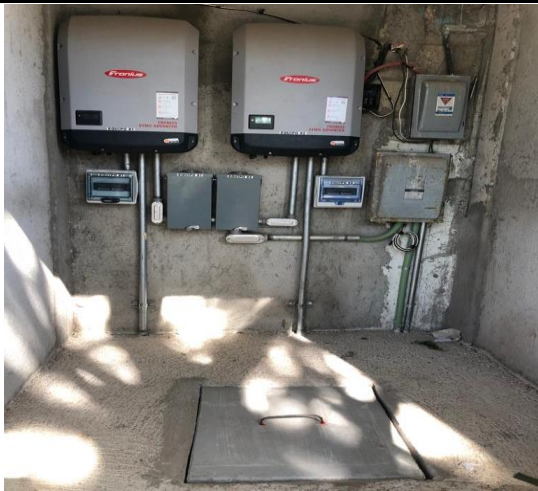
FOTOGRAFIA 9

ATRÁS DE LA BASE DEL MEDIDOR SE ENCUENTRA EL CENTRO DE CARGA GENERAL DE FUSIBLES PARA EL ALBERGUE Y EQUIPOS PARA PANELES SOLARES.

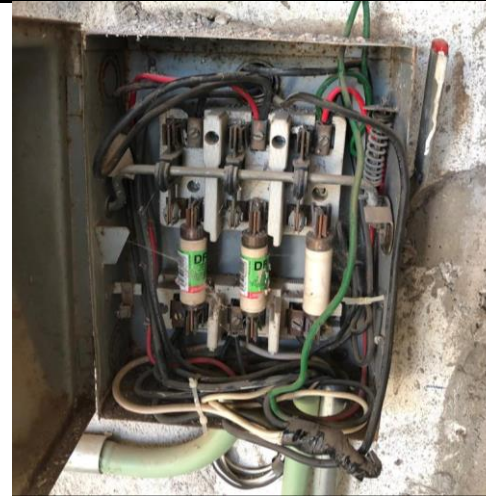
FOTOGRAFIA 10

EL CENTRO DE CARGA ES ANTIGUO, ES RECOMENDABLE CAMBIARLO POR INTERRUPTORES TERMOMAGNETICOS Y BALANCEAR CARGAS, YA QUE UNA LINEA DE LAS TRES NO ESTA BALANCEADA.

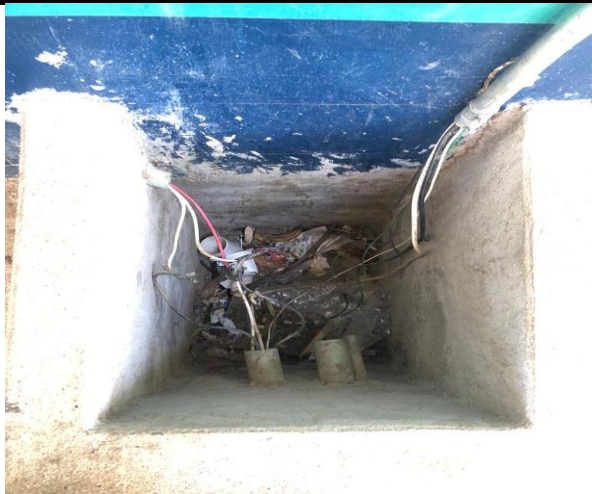
FOTOGRAFIA 11

REGISTRO DE BAJA TENSION QUE DISTRIBUYE A LAS OFICINAS,  
REQUIERE LIMPIEZA Y TAPA DEL REGISTRO

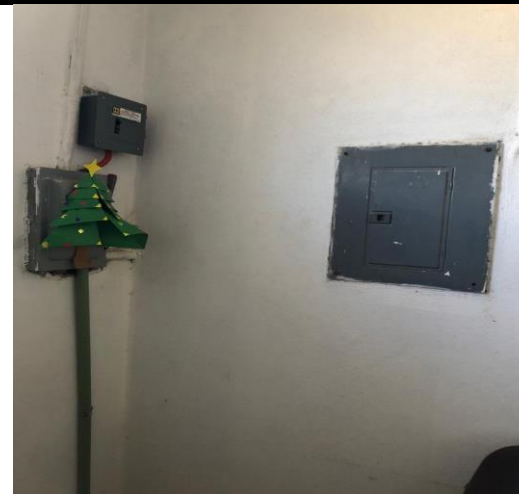
FOTOGRAFIA 12

TABLERO DE LA OFICINA PARA CONTATOS Y ILUMINACION, CAMBIAR  
EL CENTRO DE CARGA DE FUSIBLES A INTERRUPTORES  
TERMOMAGNETICOS.

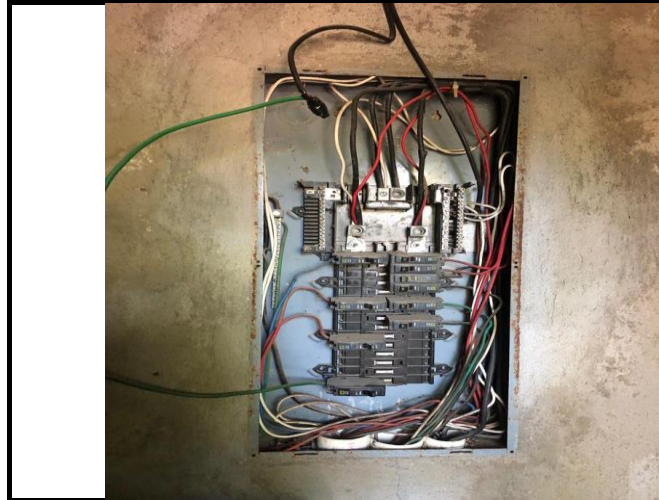
FOTOGRAFIA 13

TABLERO UBICADO EN PATIO, EMPALMAR CONEXIÓN DE BOMBA QUE SE VE SULFATADO.

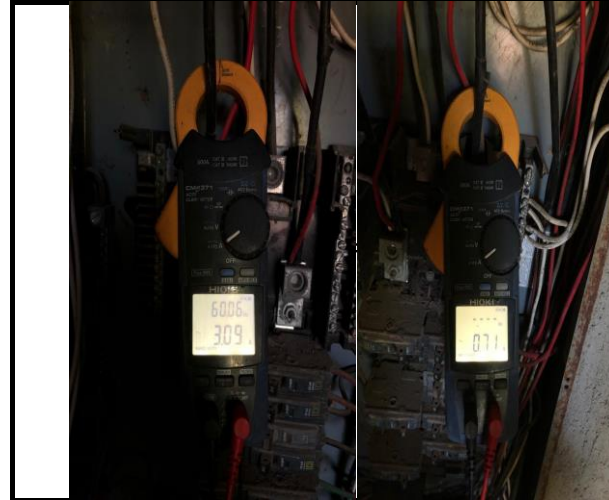
FOTOGRAFIA 14

BALANCEAR CARGAS EN TABLERO YA QUE EN UNA FASE PRESENTA 30.9 AMPERES Y EN LA OTRA 0.71 A.

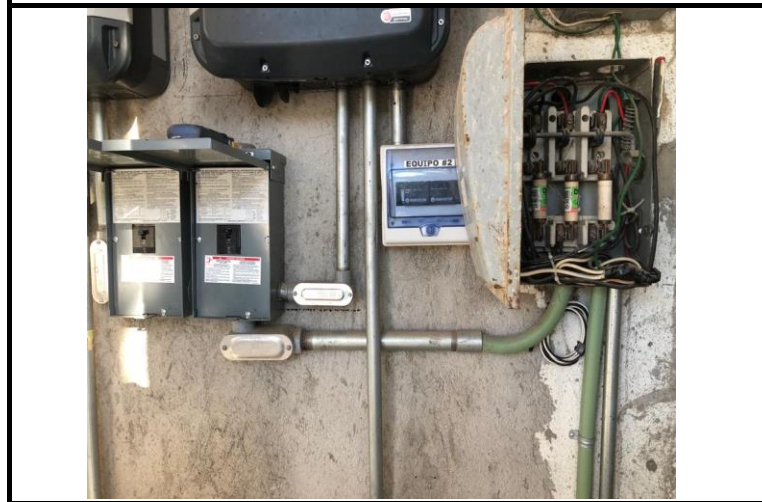
FOTOGRAFIA 15

DEL INTERRUPTOR DE LOS PANELES SOLARES VAN A GABINETE GENERAL PARA INYECTAR VOLTAJE

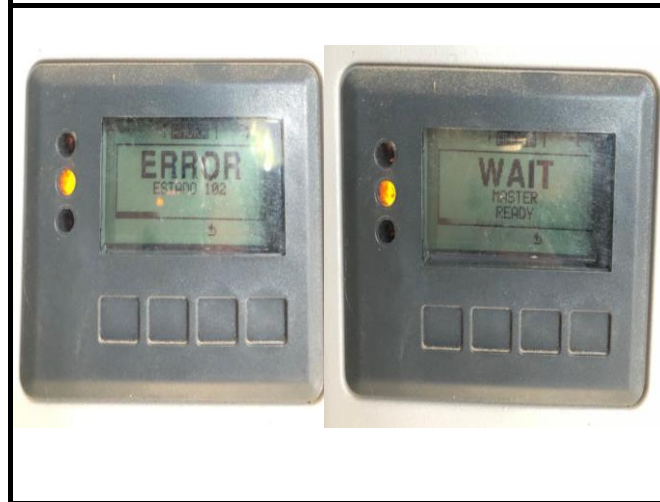
FOTOGRAFIA 16

EL INVERSOR NO ESTA INYECTANDO VOLTAJE, ESTA MARCANDO ERROR.

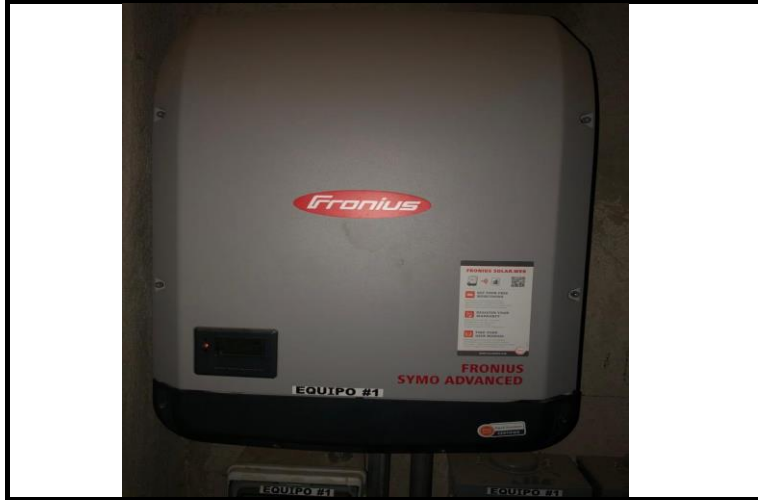
FOTOGRAFIA 17

EQUIPO INVERSOR DE CORRIENTE CONTINUA A CORRIENTE ALTERNA.

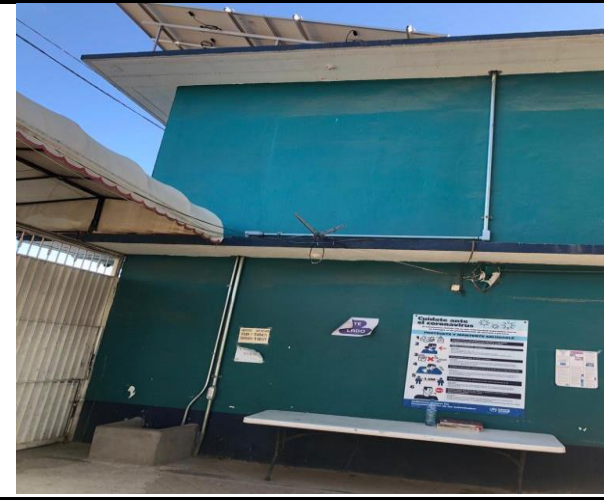
FOTOGRAFIA 18

LOS CABLES DE LOS DOS GRUPOS DE PANELES SOLARES VINEN DEL TECHO Y BAJAN AL REGISTRO PARA LLEGAR ATRÁS DEL MEDIDOR Y ENTRAR A LOS INVERSORES

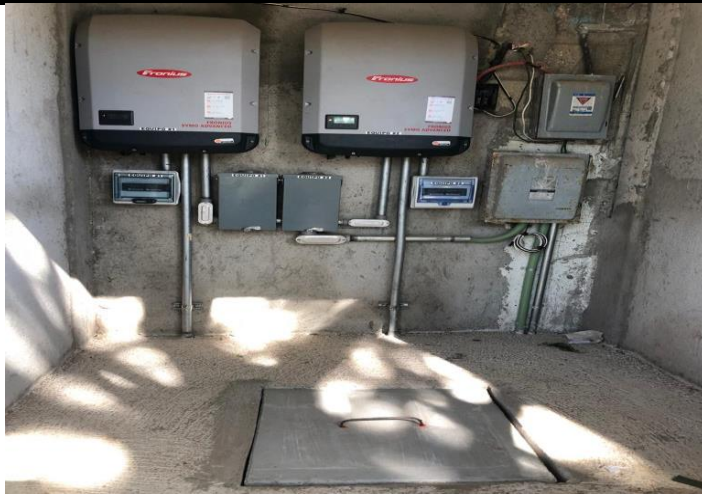
FOTOGRAFIA 19

EQUIPOS DE PANELES SOLARES, DOS INVERSORES

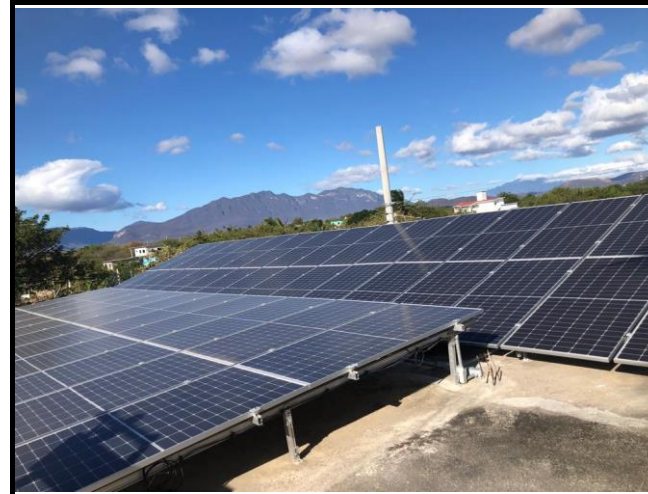
FOTOGRAFIA 20

PANELES SOLARES UBICADOS EN TECHO

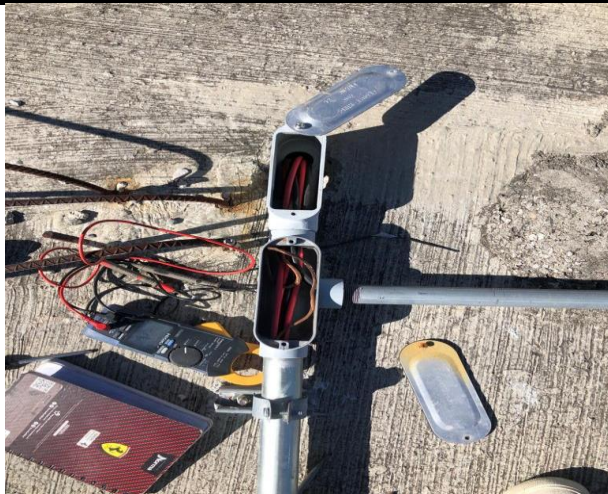
FOTOGRAFIA 21

LOS CONDUCTORES DE LOS PANELES LLEGAN A UN PUNTO PARA BAJAR Y LLEGAR AL INVERSOR

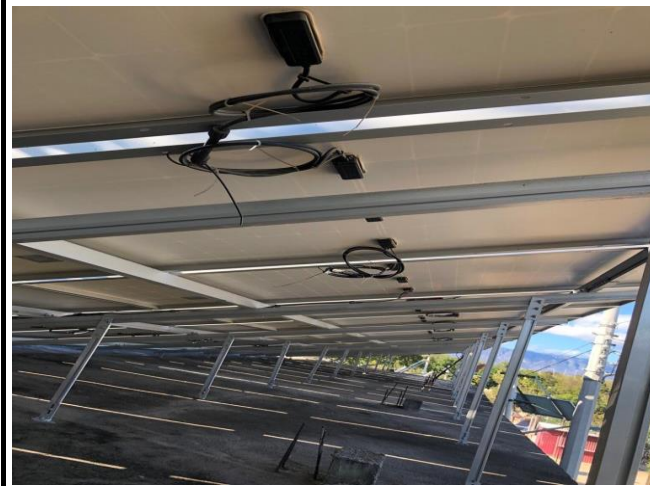
FOTOGRAFIA 22

CONEXIONES DE LOS PANELES
